PONTE SUL RIO POALA POSTO LUNGO LA SP 105
"ANDORNO MICCA – MOSSO" KM 12+600 NEI COMUNI DI
VEGLIO E VALDILANA

PERIZIA STATICA STRUTTURALE

RELAZIONE TECNICA

DATA :
MAGGIO 2021

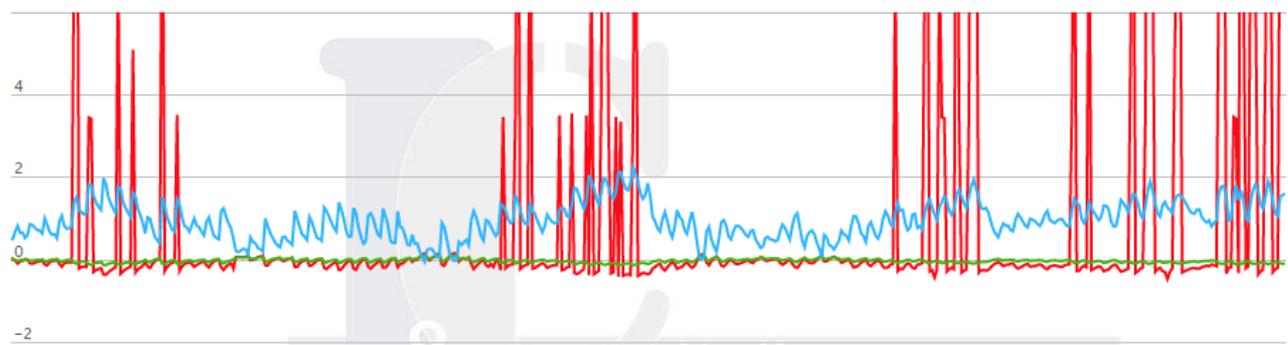
9.1.2.5 Clinometro 5

Il Clinometro 5 ha purtroppo segnato un malfunzionamento in direzione y.

- *Le anomalie si riscontrano unicamente sul Canale Y del clinometro n. 5*
- *Gli spikes evidenziati nel grafico sono dovuti all'arrivo dal datalogger di un valore molto prossimo allo 0, che viene elaborato dal software con valori intorno ai 14° che chiaramente escono dalla scala del grafico*
- *Eliminando tali valori anomali (attribuibili a mancata connessione WIFI) dalle letture il grafico del monitoraggio eseguito appare regolare e simile a quelli delle pile contigue*

Confermata peraltro dall'impossibilità di un movimento "fisico" registrato dallo strumento in un'unica direzione, vista la mancanza di movimento lungo l'Asse X.

Per quanto concerne i dati riferibili a mancanza di lettura (registrate con valori vicino allo 0), essi possono essere afferibili a malfunzionamento elettrico dello strumento su un unico canale oppure a una difficoltà di comunicazione tra il Datalogger e lo strumento dovuto a mancata comunicazione WIFI, cosa abbastanza comune e riscontrata anche dai numerosi tentativi di trasferimento (plurime trasmissioni ogni ora tentate dal modulo WiFi).

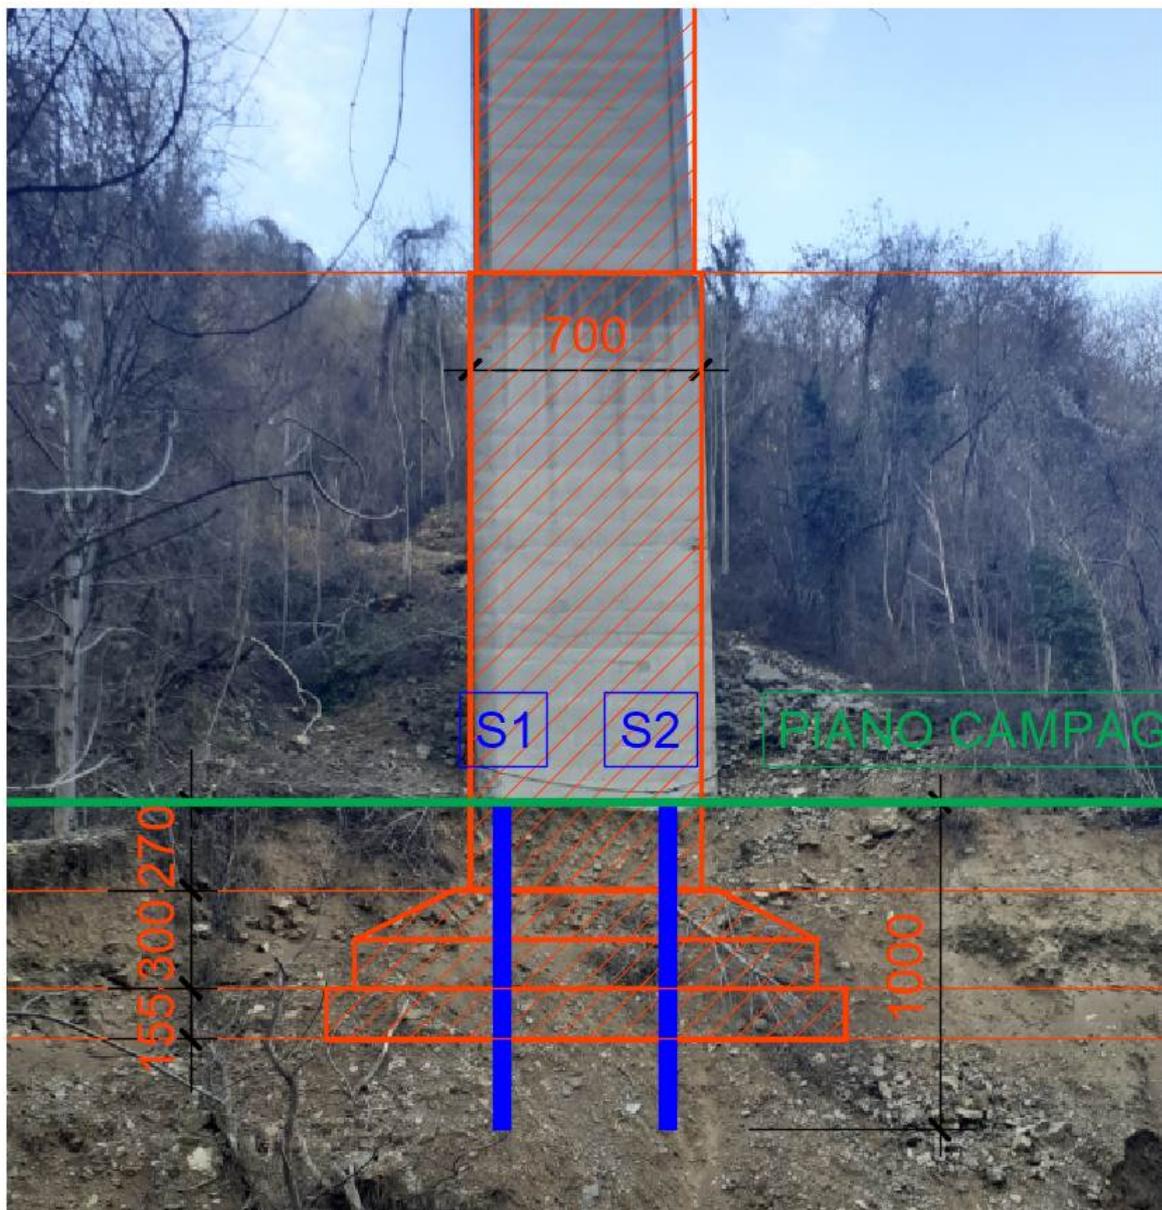
PROSPETTO FRONTALE PILA 5 DA P4

A partire dalla "piazzola" alla base della pila 5 (PIANO CAMPAGNA), si sono svolti due carotaggi S1 e S2 di profondità L=10.00 m, fino ad arrivare al terreno di imposta dei plinti.

Entrambi i carotaggi hanno mostrato la seguente stratigrafia:

Da / a	Spessore (m)	Unità geotecnica	Carote
Da 0 a -2.70 m	Sp = 2.70 m	Terreno ricoprimento	di Non è stato possibile recuperare carote indisturbate
Da -2.70 a -5.70 m	Sp = 3.00 m	Calcestruzzo Plinto	Carote recuperate
Da -5.70 a -7.20 m	Sp = 1.50 m	Calcestruzzo SottoPlinto	Carote recuperate
Da -7.20 a -10.00 m	Sp = 2.80 m	Roccia fratturata	Carote recuperate

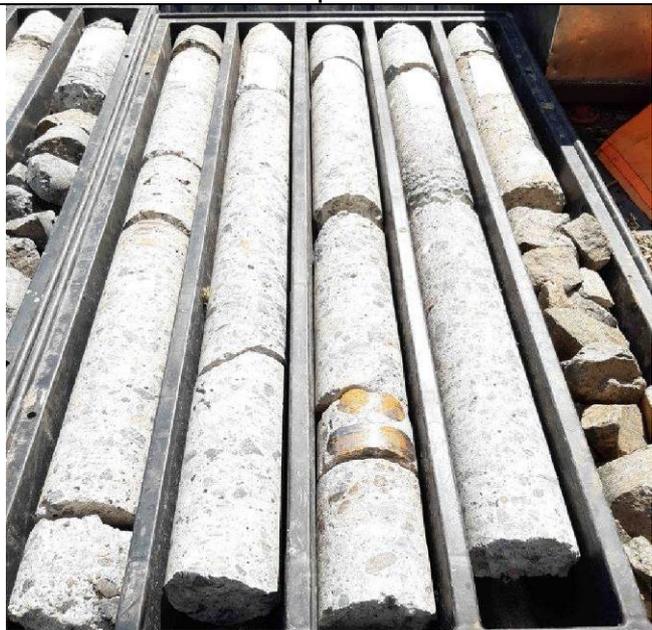
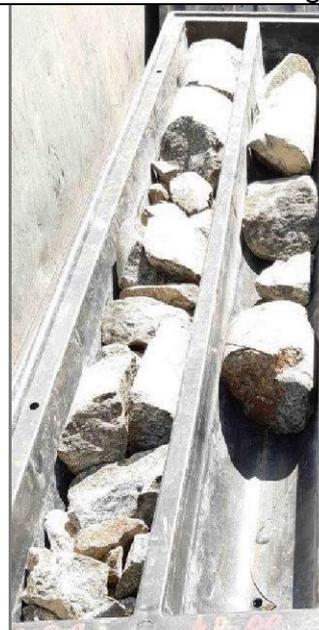
Dettaglio sondaggio 1

Alla base del sottoplinto, le carote estratte hanno mostrato una diffusa fratturazione. Il materiale è ascrivibile a roccia di elevate caratteristiche meccaniche, ma la probabile presenza di fessure all'interno dell'ammasso ha fatto sì che le carote estratte presentino molte discontinuità.

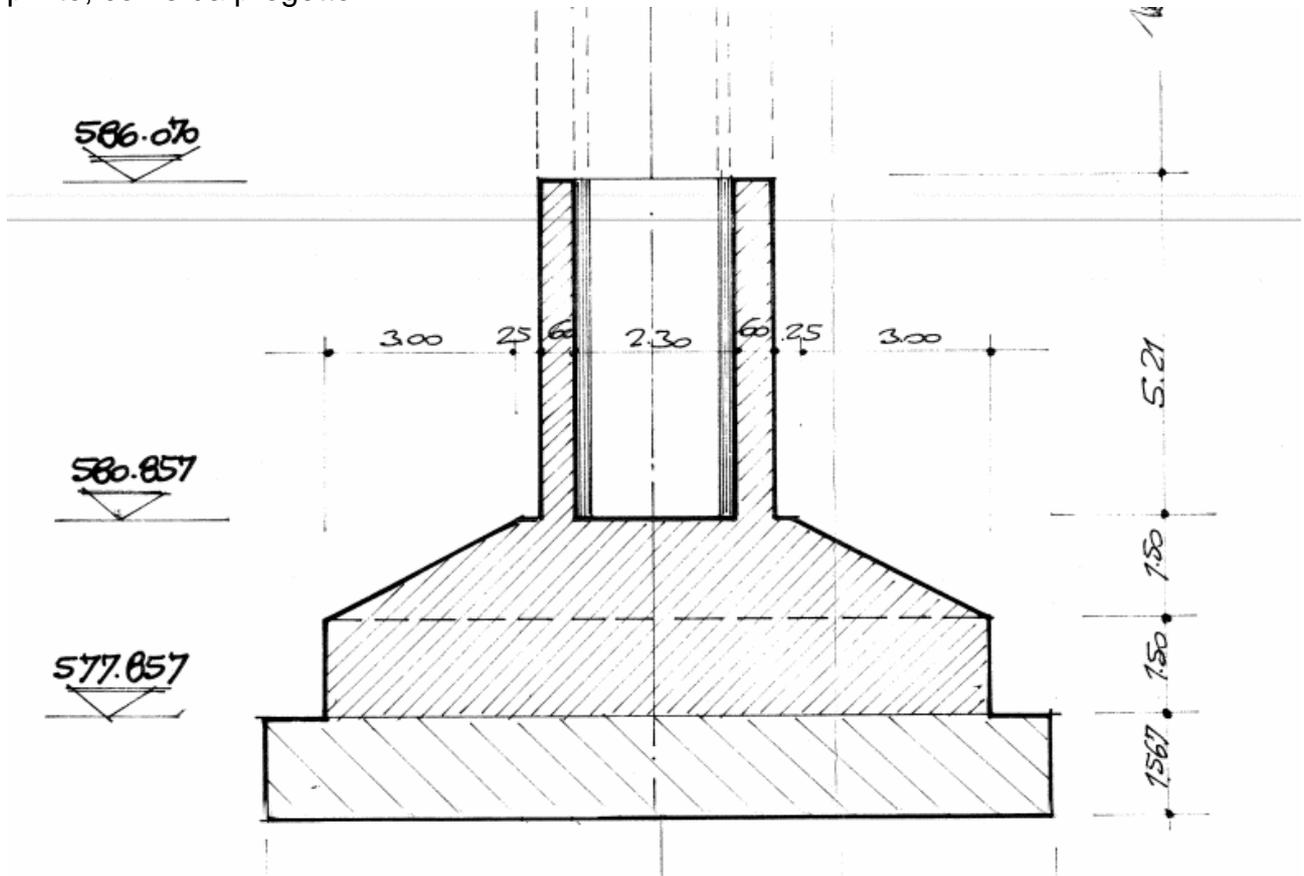
I carotaggi hanno mostrato la perfetta rispondenza delle strutture in opera rispetto al progetto esecutivo. Lo spessore complessivo del calcestruzzo del plinto e del sottoplinto è pari a 4.50 m, come da progetto. Dalla carota del sondaggio 1, che ha intercettato anche ferri di armatura, si nota che questi sono posti a circa -2.80/-2.90 m dalla sommità del plinto, come da progetto.

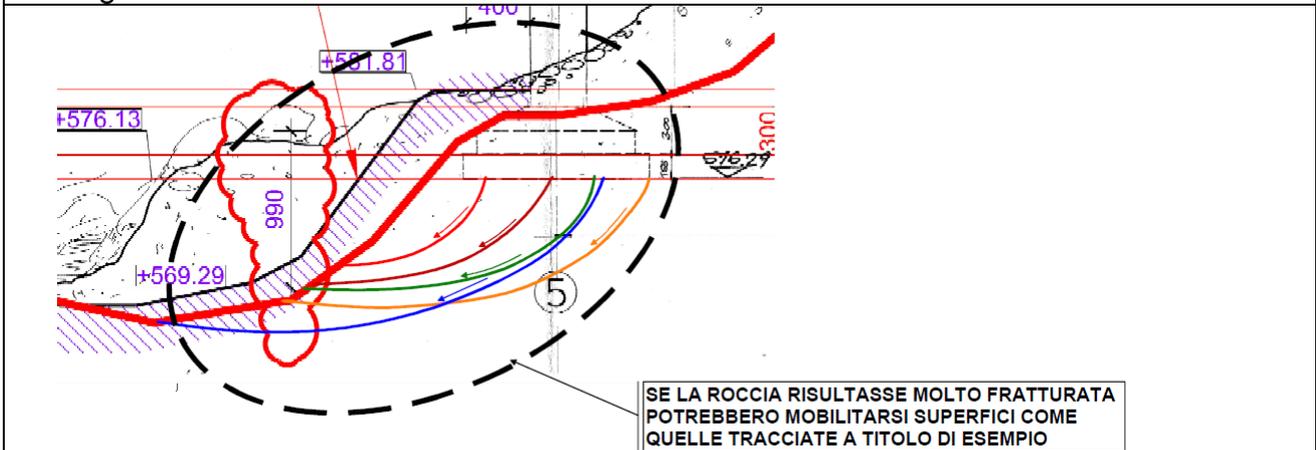
Immagine 2

Se invece si considera uno stato di fratturazione, con discontinuità ravvicinate e variamente orientate, tali da rendere l'ammasso roccioso come un insieme di blocchi lapidei giustapposti e combacianti, di dimensioni decimetriche o poco più, allora il problema può essere ricondotto a quello che caratterizza la rottura di tipo globale di terreni "ghiaiosi"; in tal caso occorre considerare anche uno schema di capacità portante sbilanciato (vedi immagine 1), in quanto a sinistra del disegno manca l'apporto stabilizzante della tensione litostatica e la lunghezza della superficie di taglio è inferiore a quella della parte a destra, con conseguente riduzione della resistenza totale al taglio disponibile; si potrebbero quindi mobilitare superfici di scivolamento come indicato nell'Immagine 2;

Per questa ragione si è predisposta una verifica di capacità portante dei terreni secondo Brinch-Hansen, utilizzando parametri cautelativi (angolo di attrito $\phi=37^\circ$, tipico delle ghiaie, e ricoprimento nullo sopra al plinto) e tenendo conto degli aspetti sopra descritti (inclinazione del piano campagna, stimato in 30°).

La verifica porta ad un coefficiente di sicurezza pari a $3.36 > 3.00$.

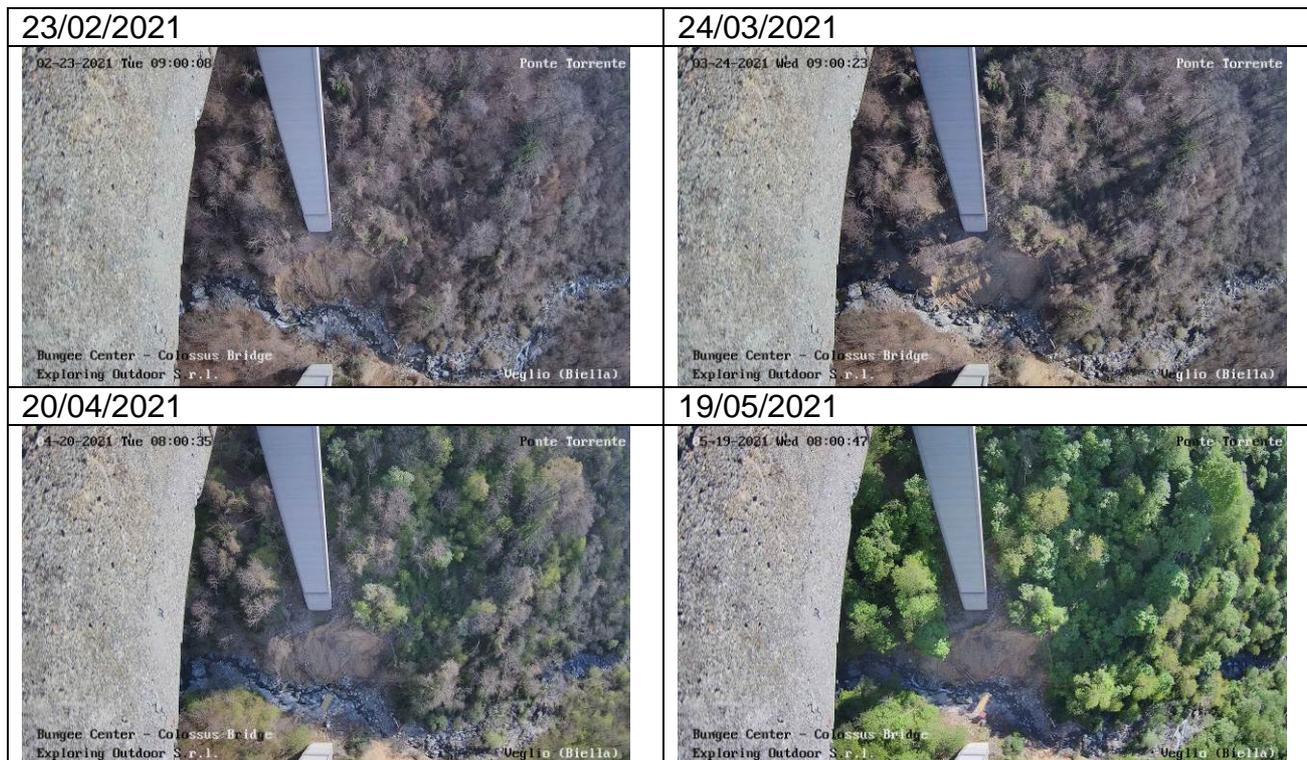
Si riportano a titolo di esempio quattro immagini da posizione fissa sull'impalcato, della zona di dissesto intorno alle pile 4 e 5.

Pur considerando il fatto che si tratta di un monitoraggio qualitativo, senza rilevamenti di misure di alcun tipo, la visione in sequenza delle immagini fornisce la rappresentazione chiara che non si apprezzano movimenti o variazioni del terreno significative.
