## RELAZIONE PAESAGGISTICA SEMPLIFICATA

Interventi di ripristino del corpo stradale lungo la S.P. 229 "Trivero - Casapinta", in comune di Mezzana Mortigliengo al km 2+850 (N.C.T. foglio 8 mapp. 57, 135). Opere insistenti sul demanio stradale o in fascia di rispetto stradale.

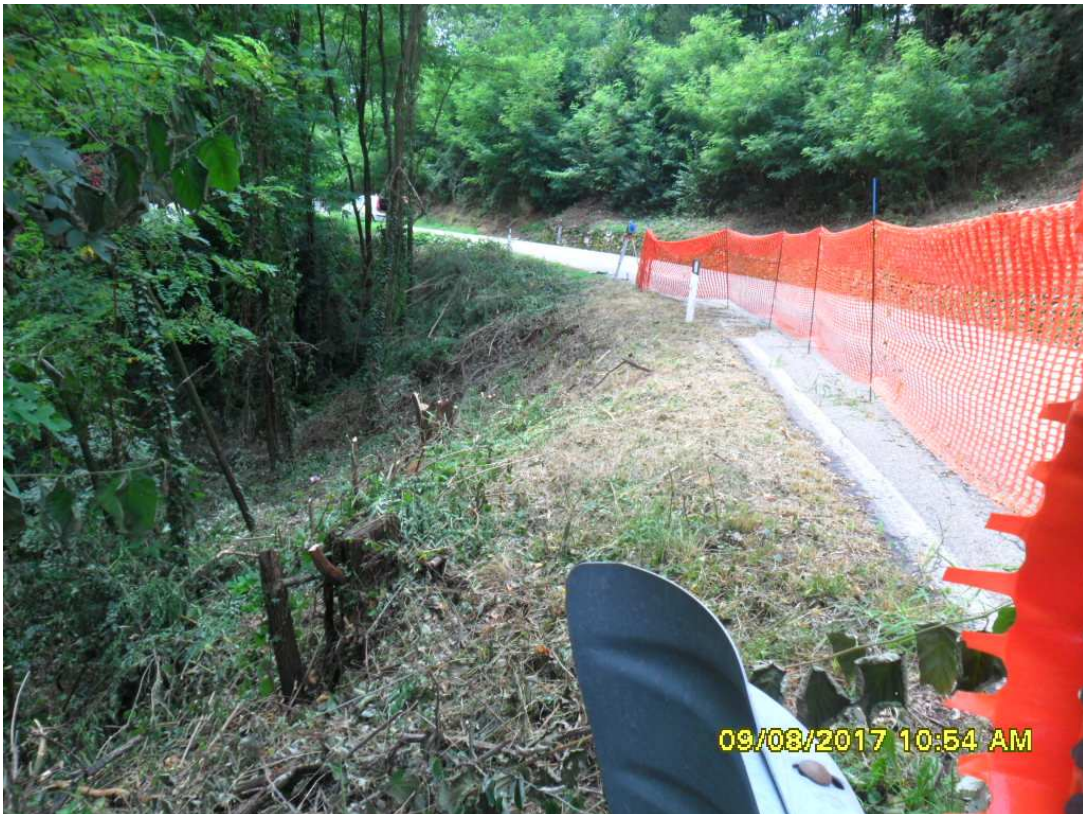
Foto 1: particolare cedimento (punto di ripresa dir. Casapinta)

L'intervento in progetto consiste in opere di ripristino del solido stradale mantenendo inalterato il tracciato esistente, con previsione di una paratia di micropali in cemento armato e tiranti di ancoraggio.

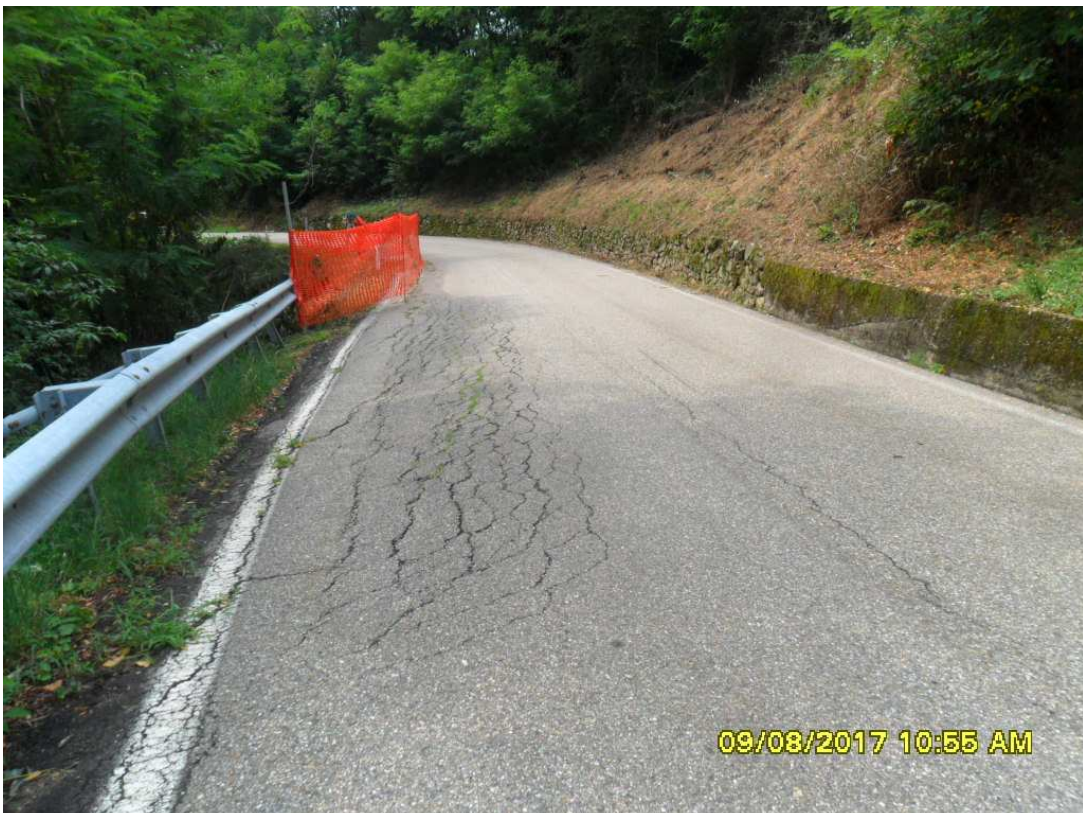
Foto 2: particolare cedimento piano viabile (punto di ripresa dir. Casapinta)

Al fine di evitare il ruscellamento delle acque superficiali di piattaforma, verrà prevista la sistemazione della cunetta di monte ed il rifacimento dell'attraversamento stradale esistente. Completerà l'opera il ripristino della sede viabile con il rifacimento del pacchetto stradale per la parte oggetto di cedimento.

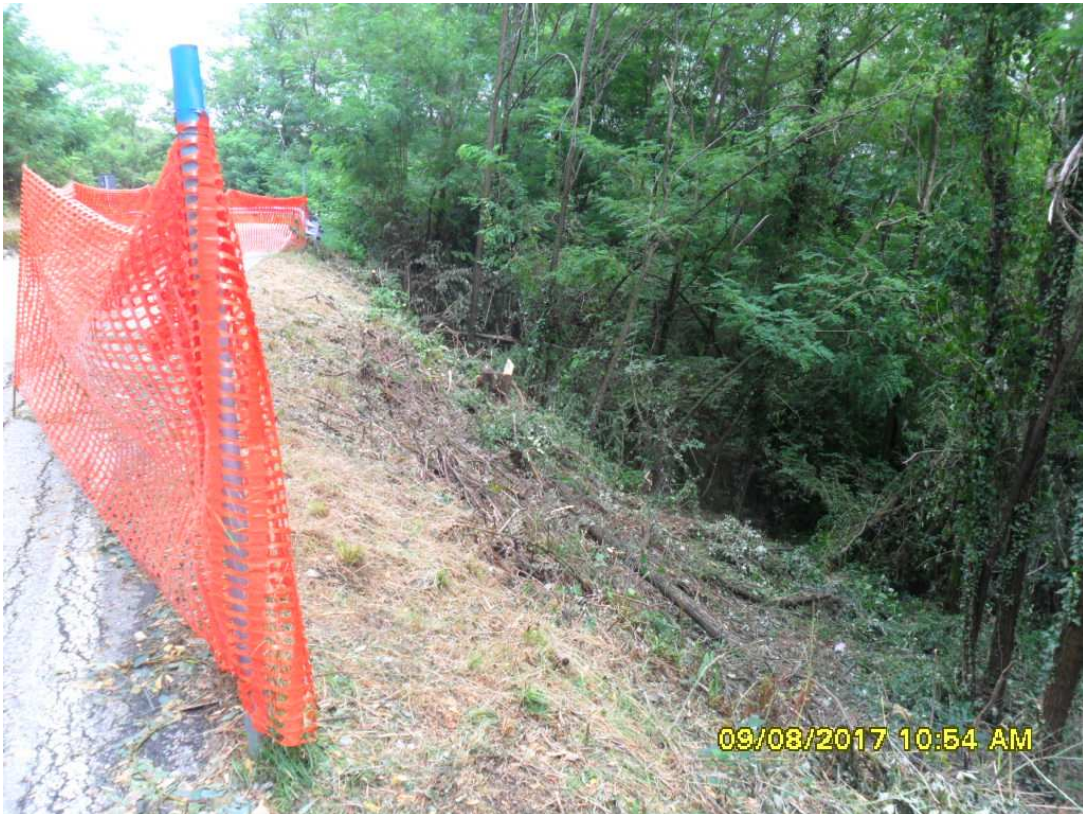
Foto 3: : particolare cedimento (punto di ripresa dir. Trivero)

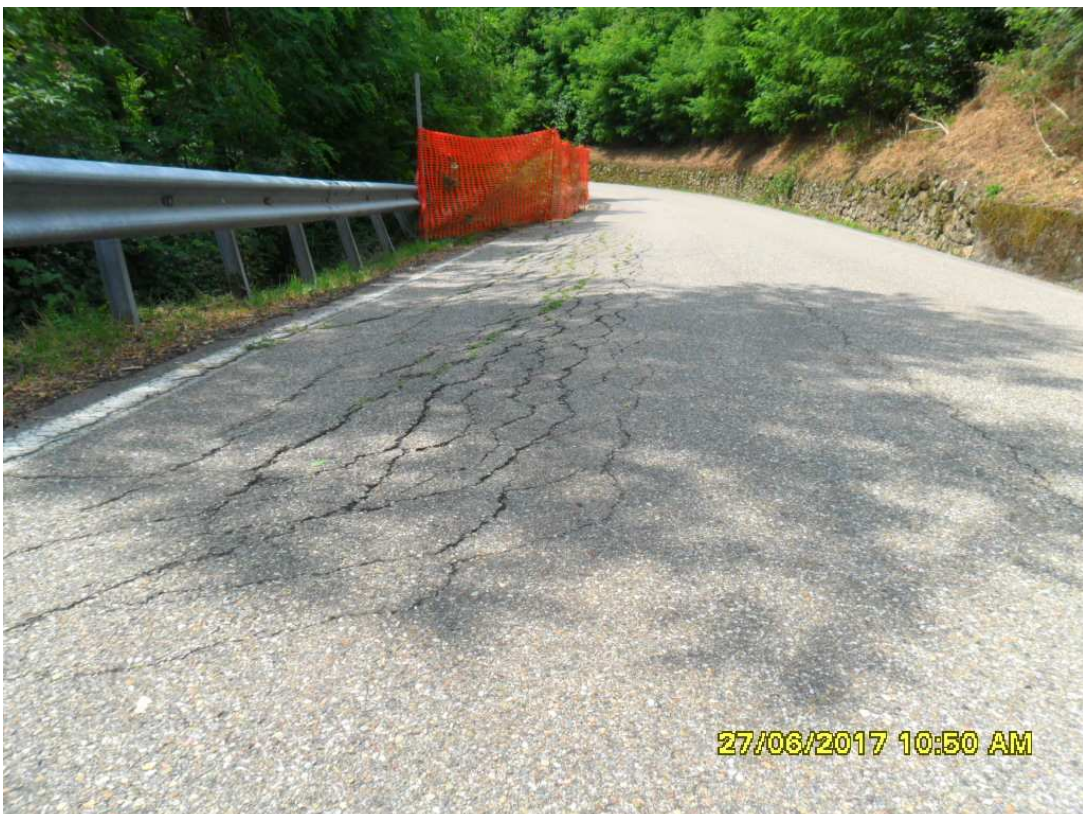
Foto 4: particolare cedimento piano viabile (punto di ripresa dir. Casapinta)

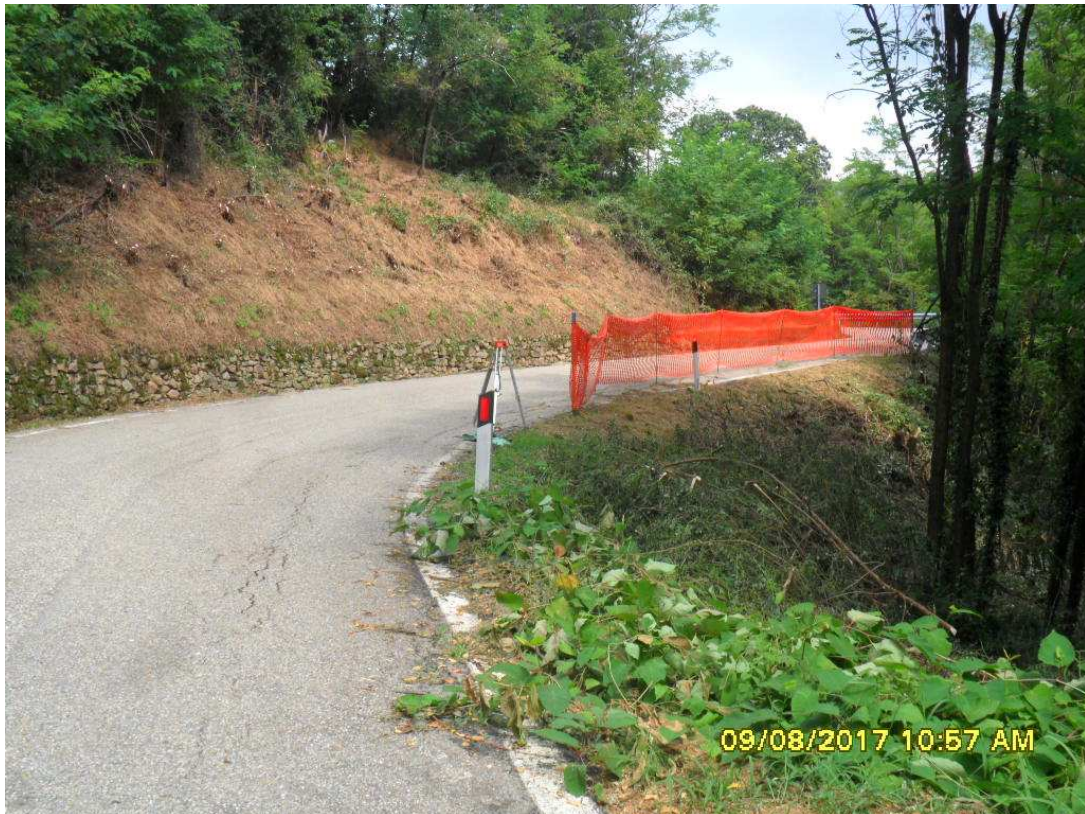
Foto 5: particolare cedimento (punto di ripresa dir. Trivero)

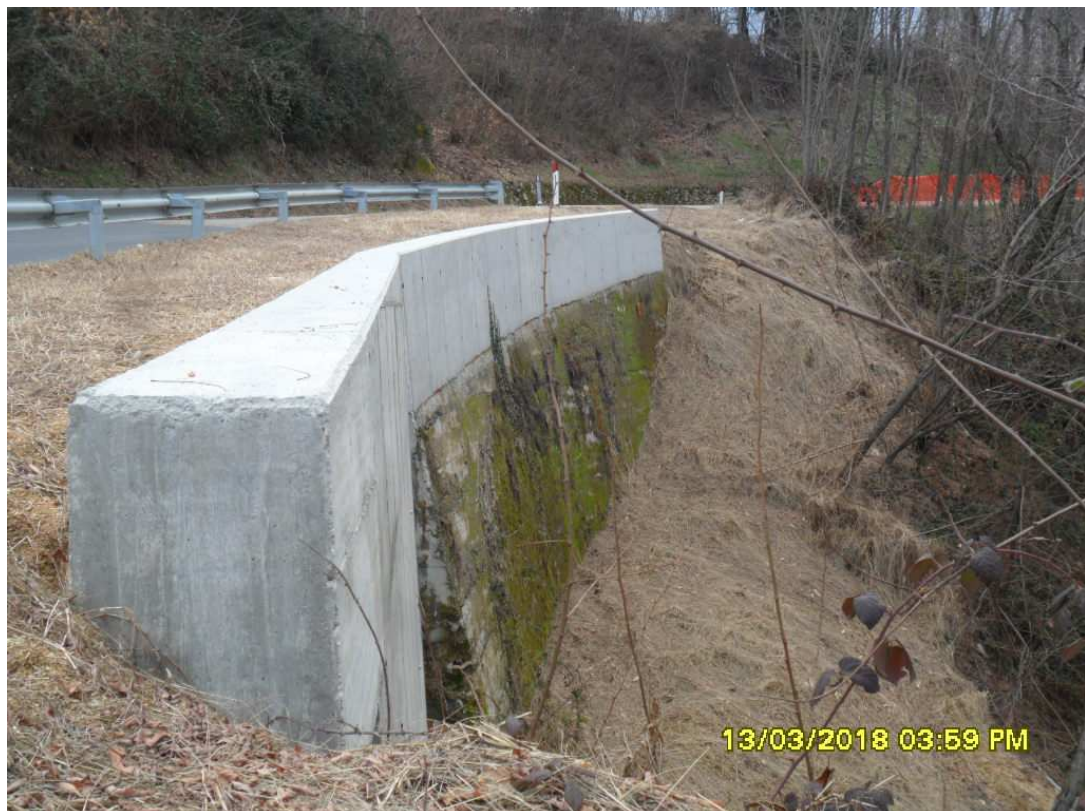
Foto 6: particolare intervento eseguito in seguito ad evento alluvionale 2014 al km 2+800 (punto di ripresa dir. Trivero)

La zona adiacente all'area d'intervento era già stata interessata da fenomeni di dissesto connessi all'evento alluvionale 2014 ed oggetto di richiesta di autorizzazione paesaggistica.
