OP. N. 528 - S.P. 200 Il Tronco "Valle Sessera" Km 12+000  
Ripristino della viabilità in corrispondenza del ponte sul  
Torrente Strona in Comune di Crevacuore seguito  
dell'evento alluvionale del 2-3 ottobre 2020.

Titolo: Relazione storico  
illustrativa

Titolo:  
Tavola storico illustrativa

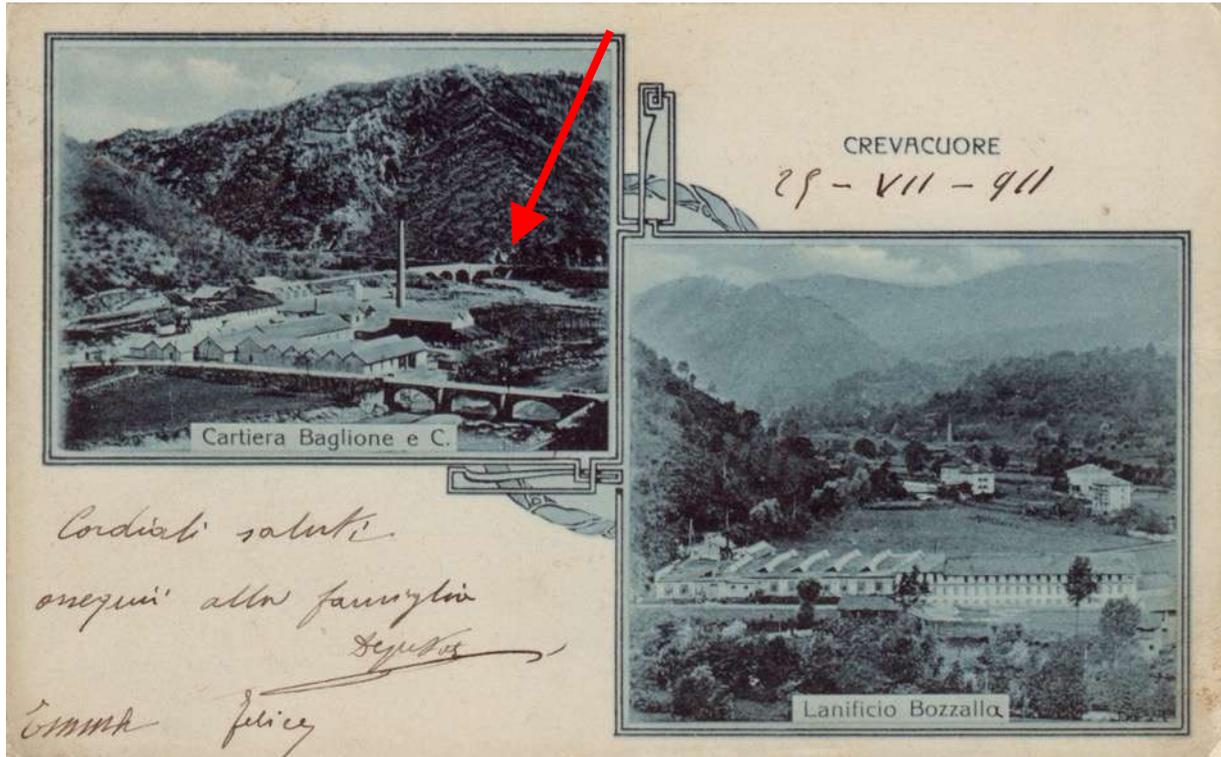
Da alcune immagini storiche si rileva una conformazione del ponte sostanzialmente rispondente a quella attuale, a tre arcate.

Vista della zona del ponte sullo Strona anno 1911

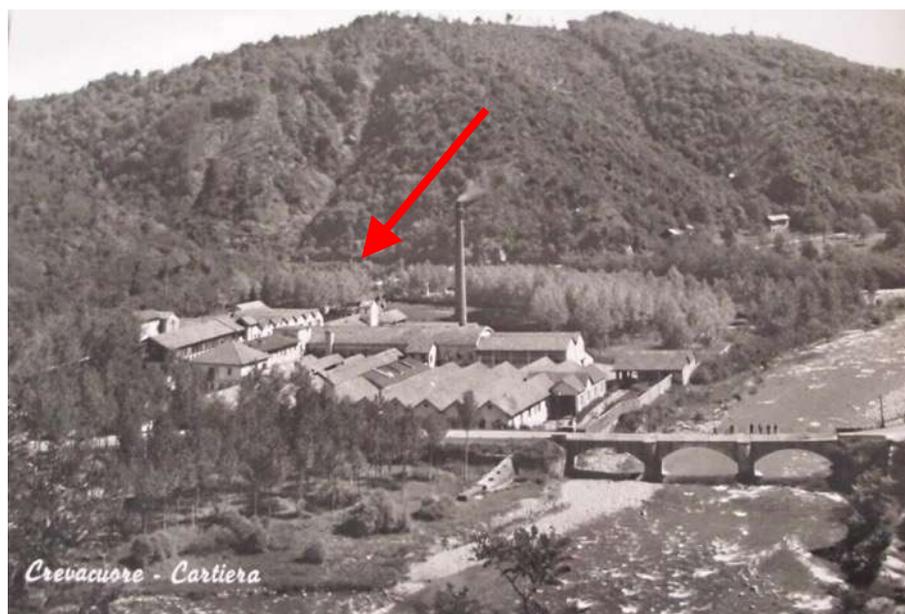
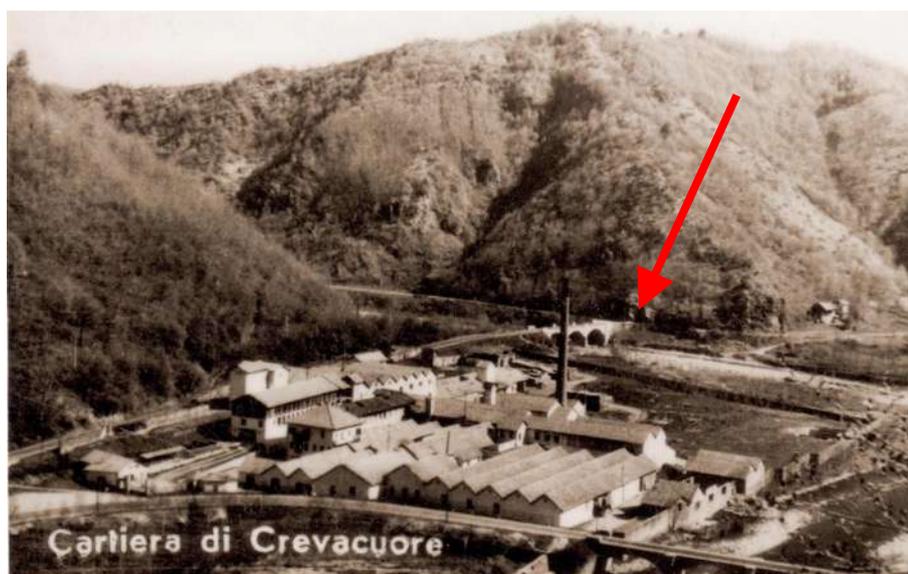
Vista del ponte sullo Strona nel 1930

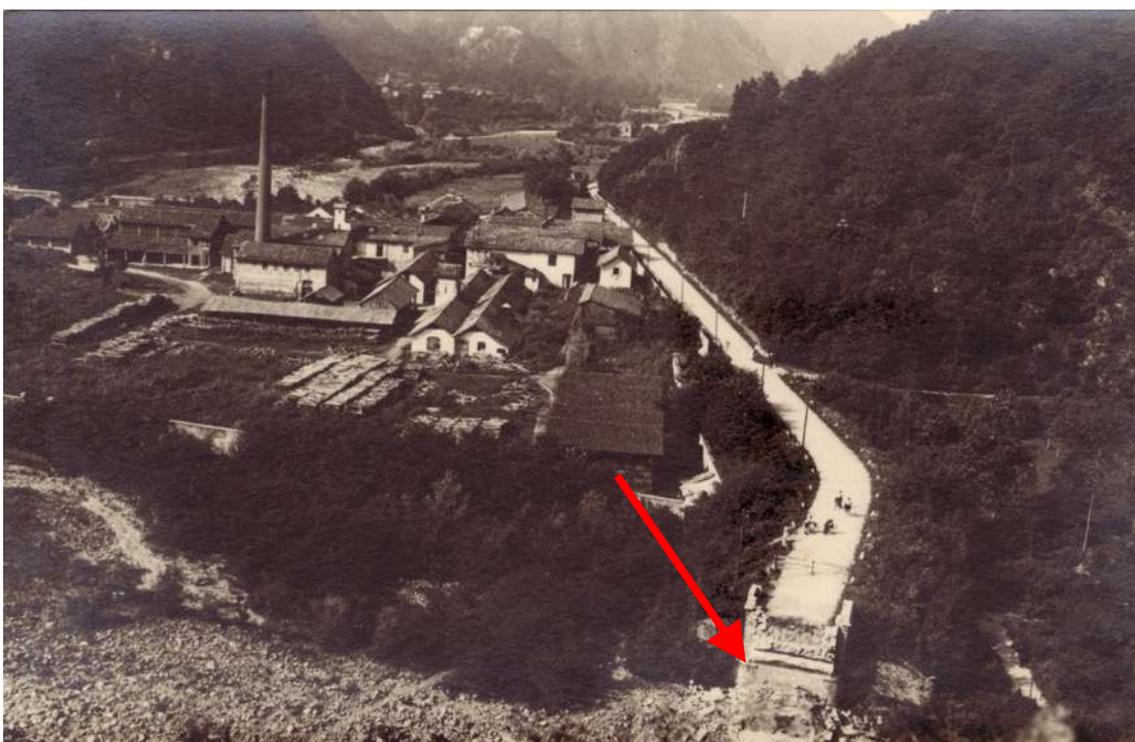
Durante tale avvenimento è stata distrutta la prima arcata verso la sponda destra del torrente Strona per poi essere ricostruita negli anni successivi.

Vista dell'arcata bombardata del ponte

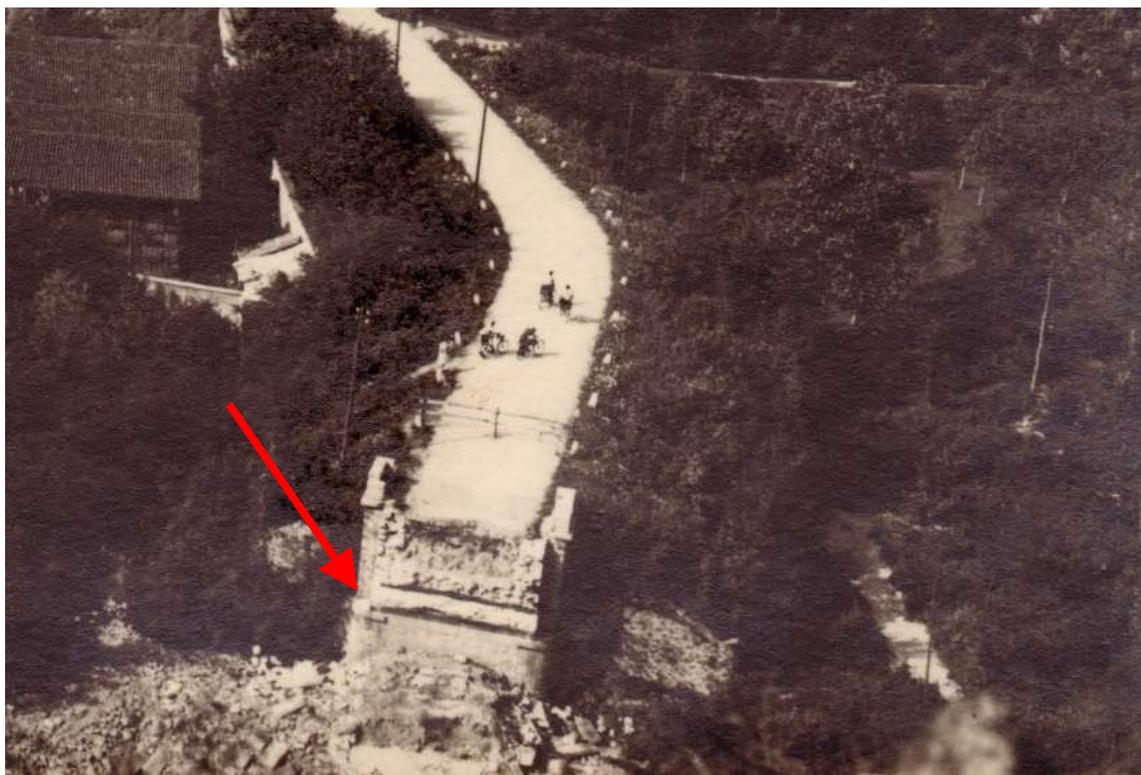
Vista dell'arcata bombardata del ponte - DETTAGLIO

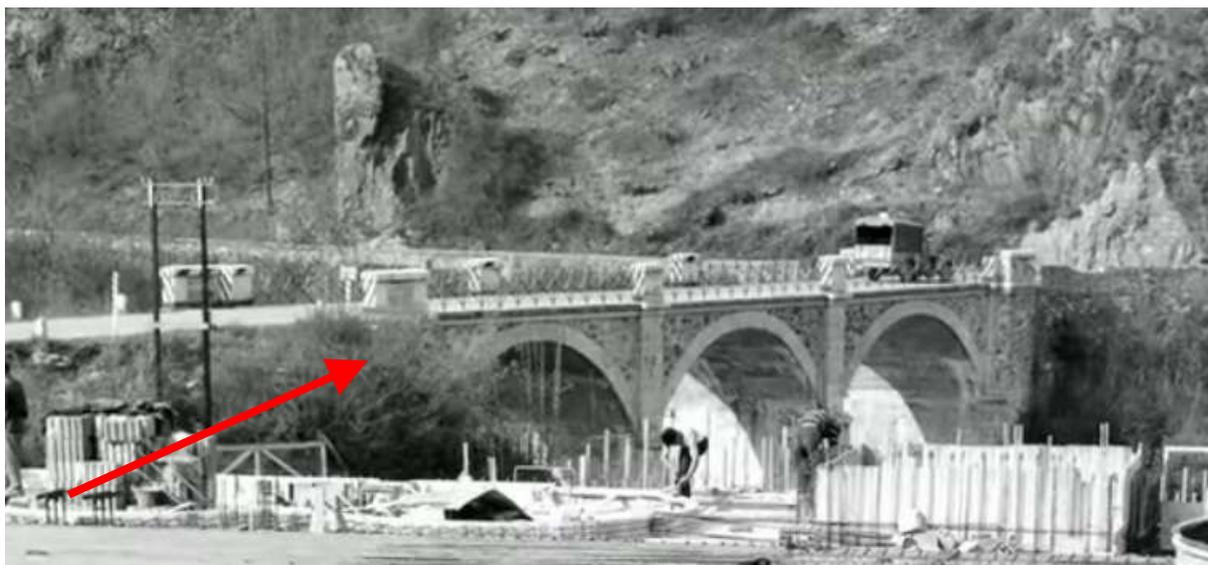
Dettaglio del ponte nel 1963 (i marciapiedi laterali sono stati costruiti successivamente all'alluvione del 1968, come illustrato più avanti)

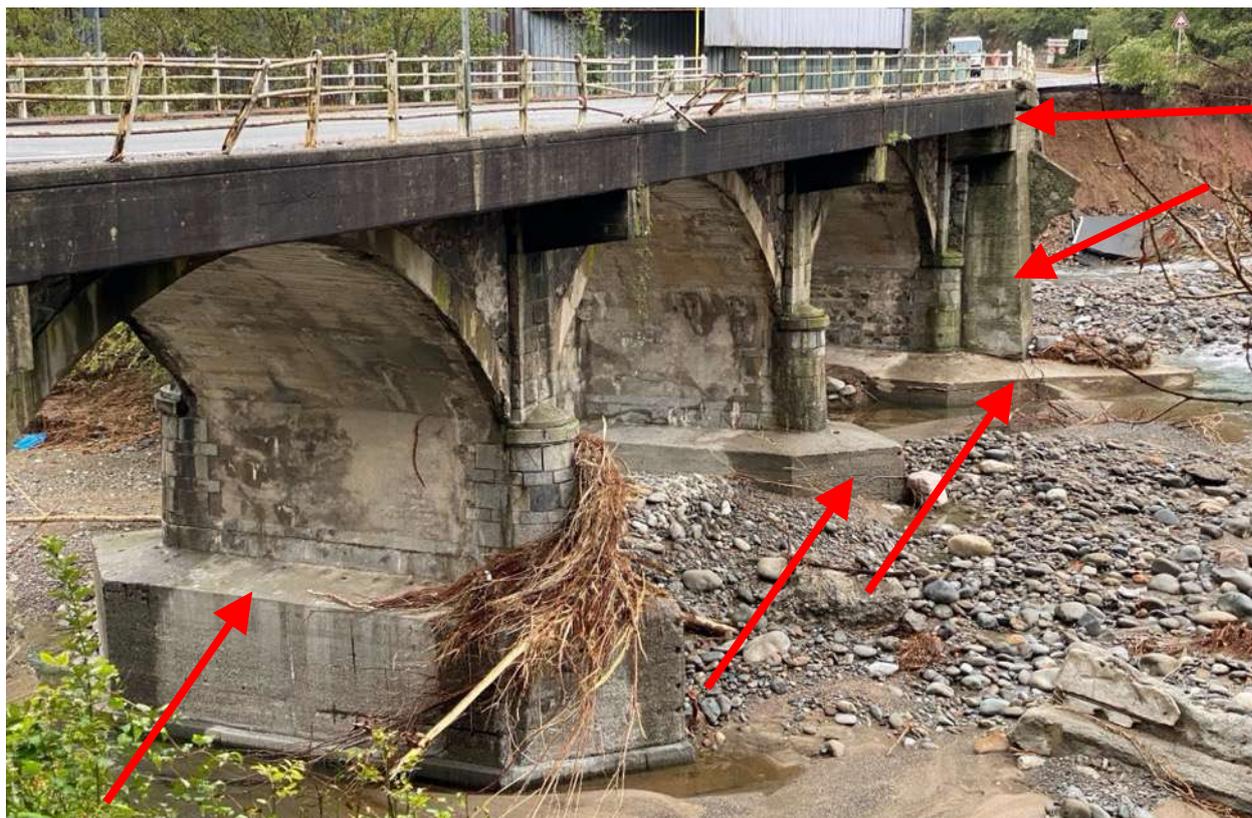
Nel 1968, a seguito della disastrosa alluvione che ha arrecato notevoli danni a tutta la vallata, il ponte ha richiesto un intervento di consolidamento. Pertanto, sono state rinforzate le pile del ponte nella parte di fondazione con nuovi plinti in c.a. e micropali, oltre alla creazione di spalle di rinforzo in c.a. Inoltre, è stata allargata la sezione stradale con l'aggiunta dei due marciapiedi laterali a sbalzo sorretti da travi in c.a.

Indicazione delle opere di consolidamento realizzate a seguito dell'alluvione del 1968

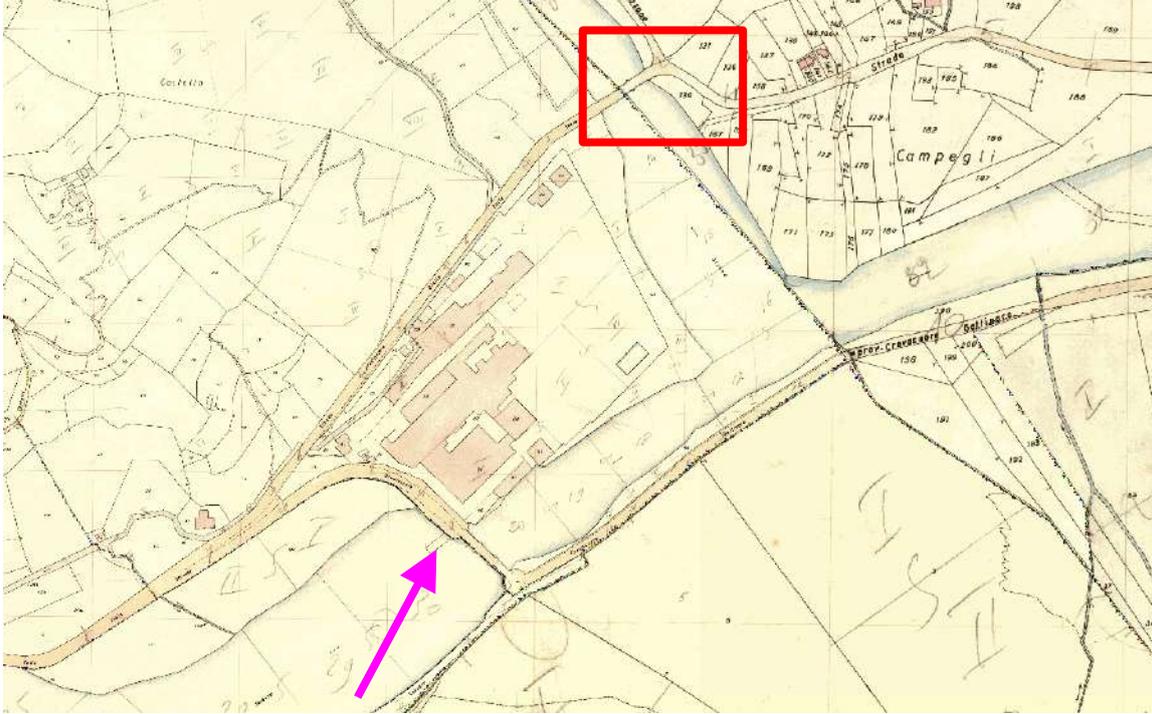
Dal punto di vista planimetrico non si rilevano modifiche significative del ponte in oggetto nel corso dell'ultimo secolo.

Vista della situazione catastale d'impianto ed attuale con individuazione nel rettangolo rosso dell'area oggetto di intervento. Si può notare come il ponte sul fiume Sessera a monte del complesso della Cartiera non sia più esistente, in quanto demolito a causa dell'alluvione del 1968. Il complesso della cartiera negli anni si è notevolmente esteso

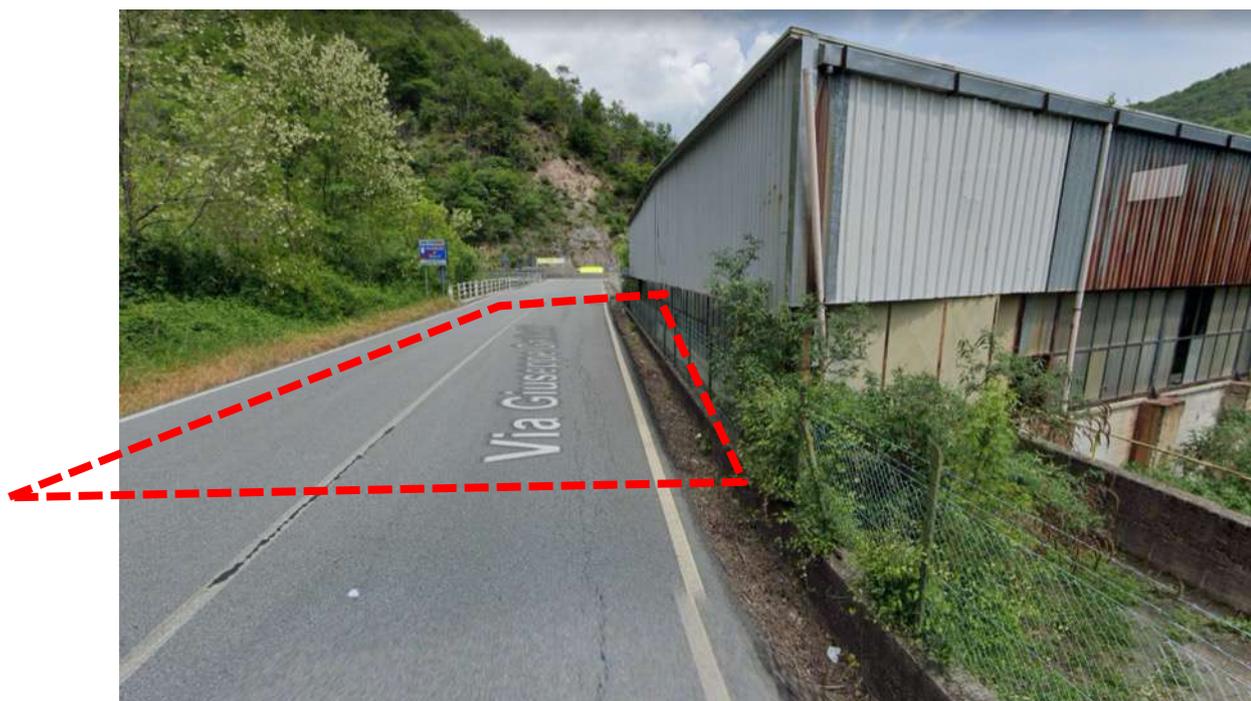
Vista del tratto di viabilità prima del dissesto ed indicazione della porzione di viabilità crollata

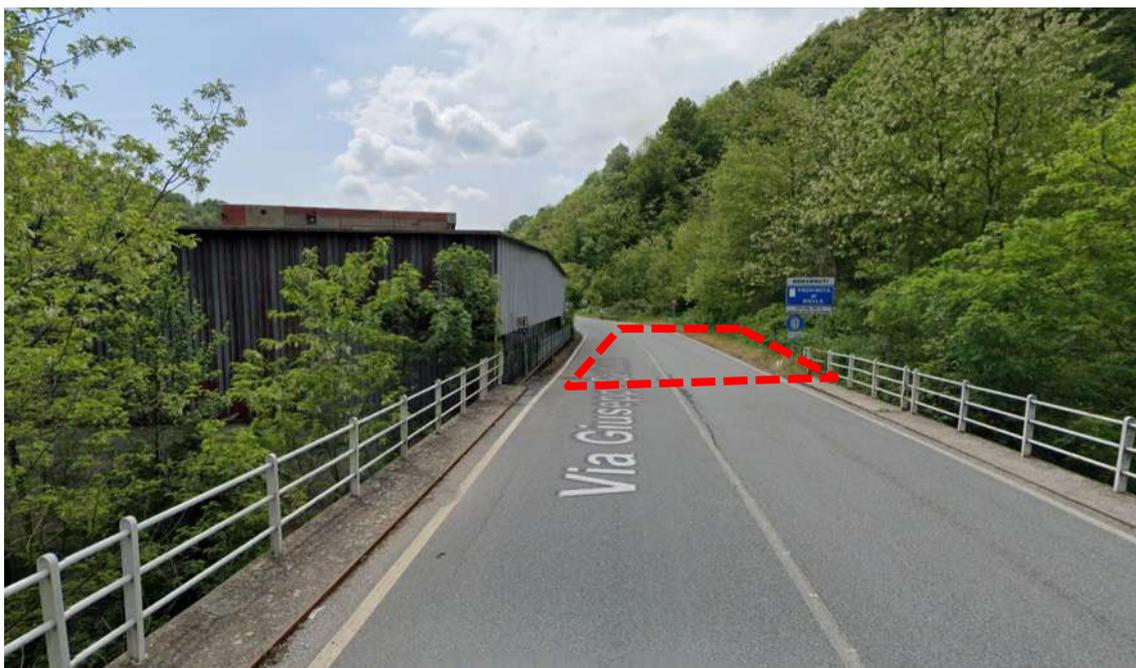
Vista del tratto di viabilità prima del dissesto ed indicazione della porzione di viabilità crollata

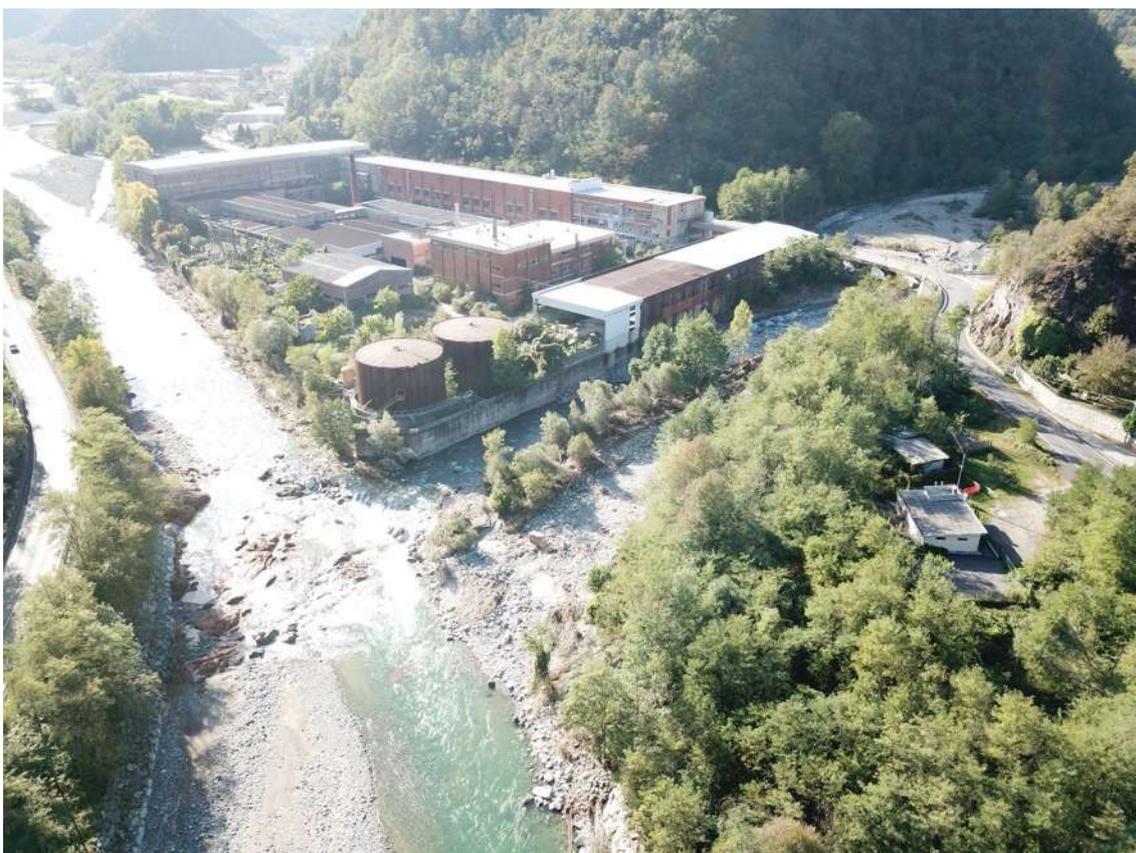
Come si può notare il dissesto ha interessato la parte di viabilità in sponda destra del torrente Strona, mentre il ponte non risulta danneggiato in modo significativo dalle acque.

Come si può notare da queste immagini il dissesto ha interessato la viabilità ma non il manufatto del ponte

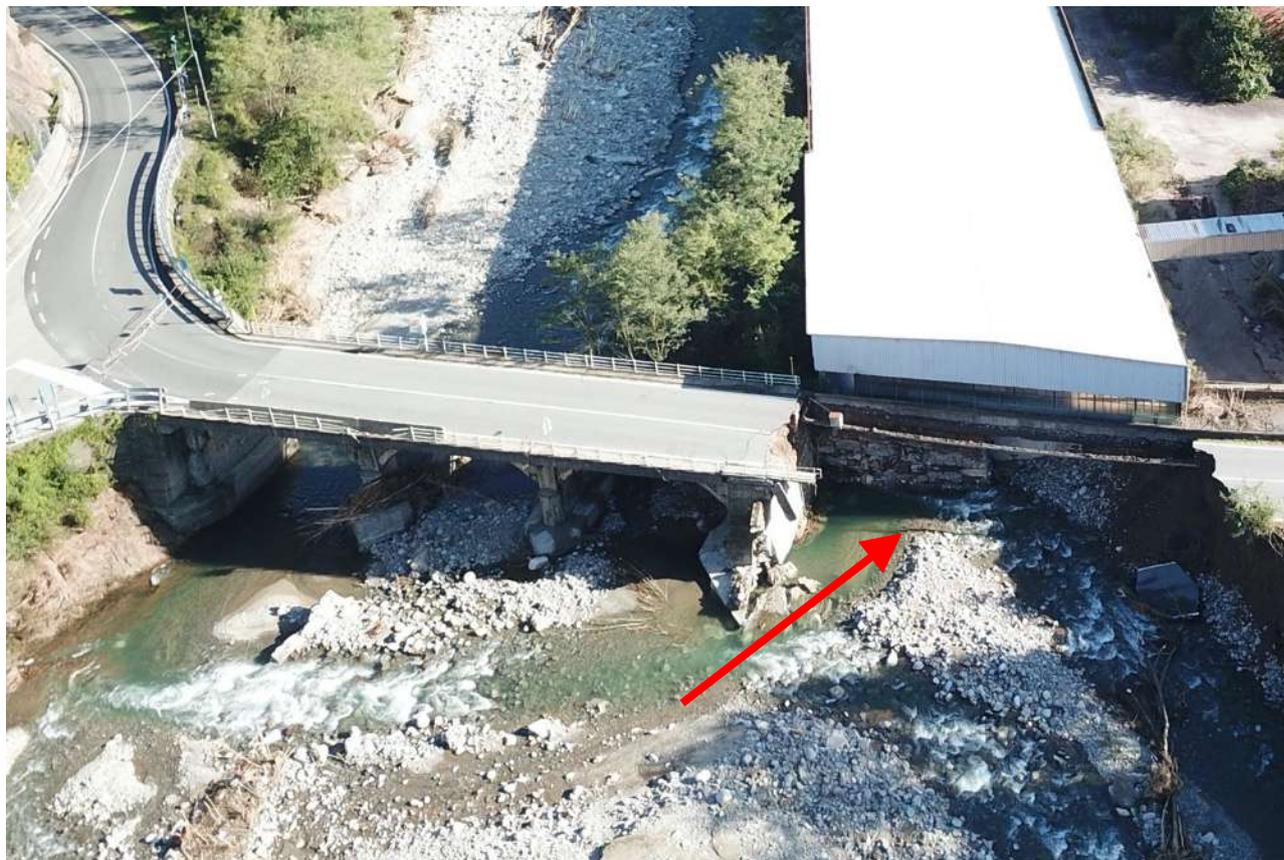
Come si può notare da queste immagini il dissesto ha interessato la viabilità ma non il manufatto del ponte

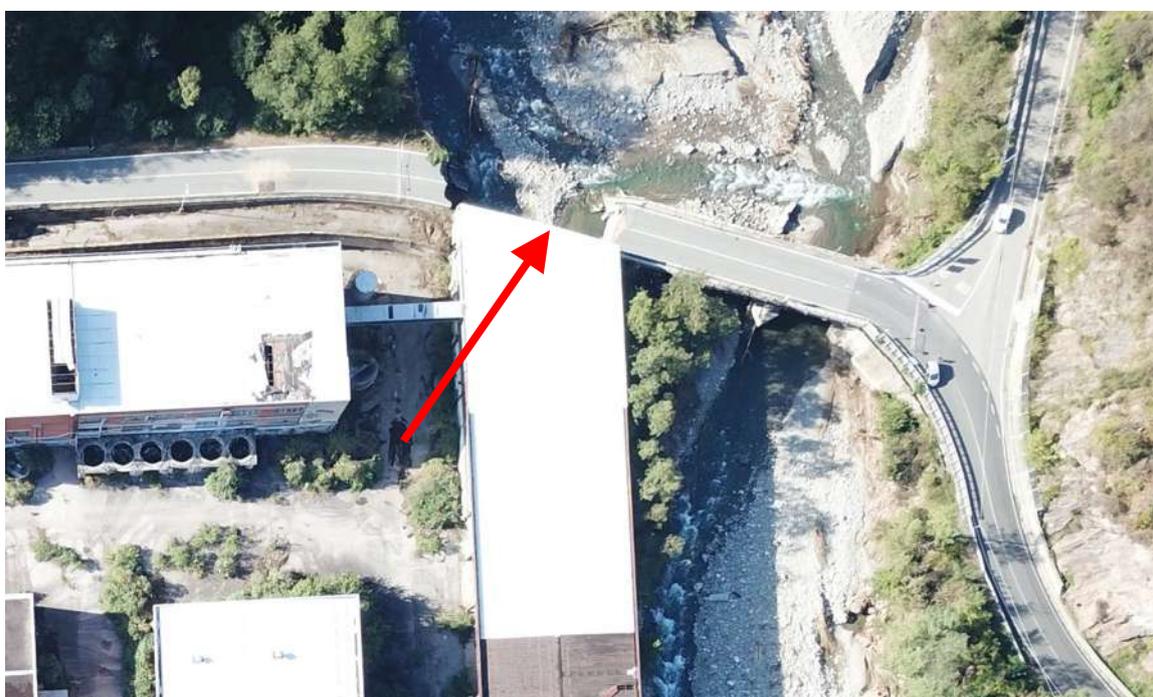
Come si può notare da queste immagini il dissesto ha interessato la viabilità ma non il manufatto del ponte

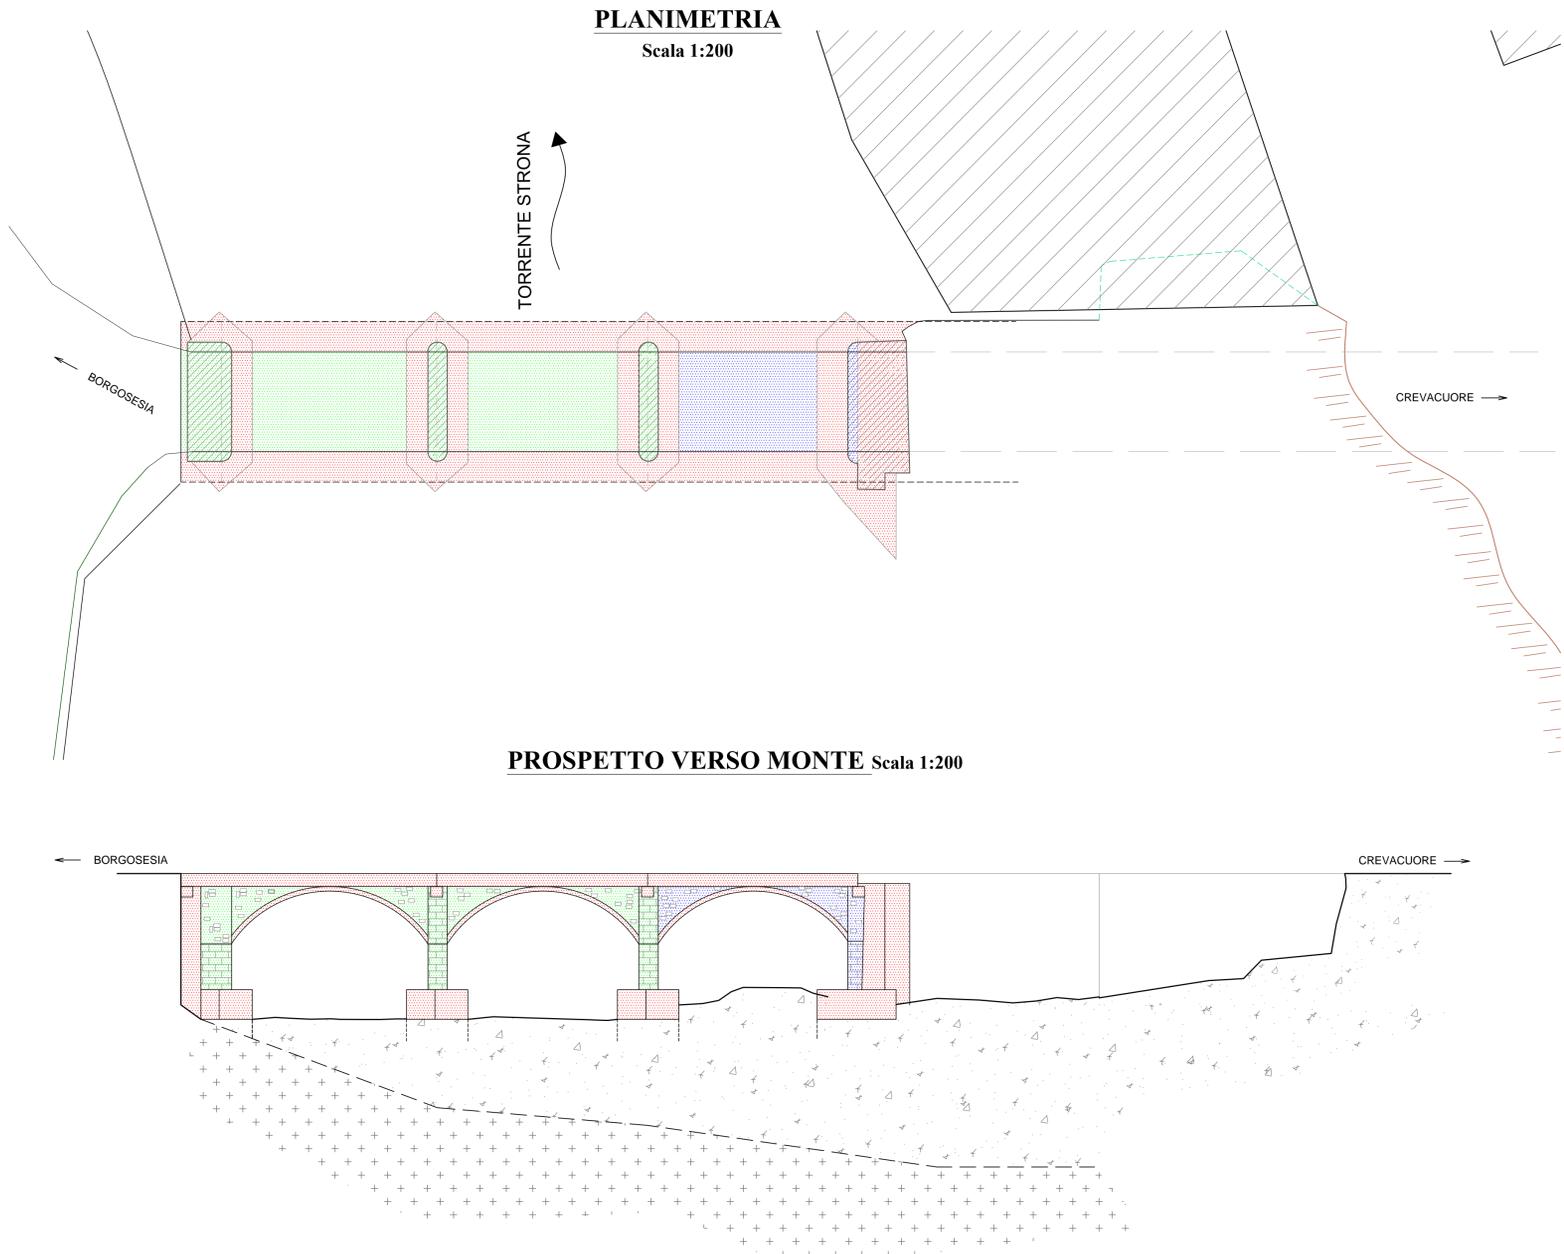
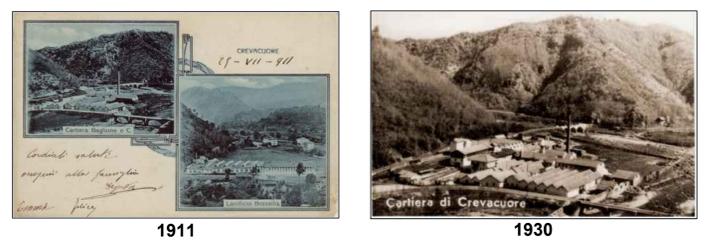
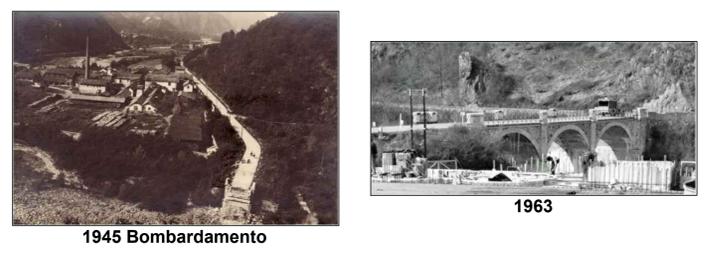
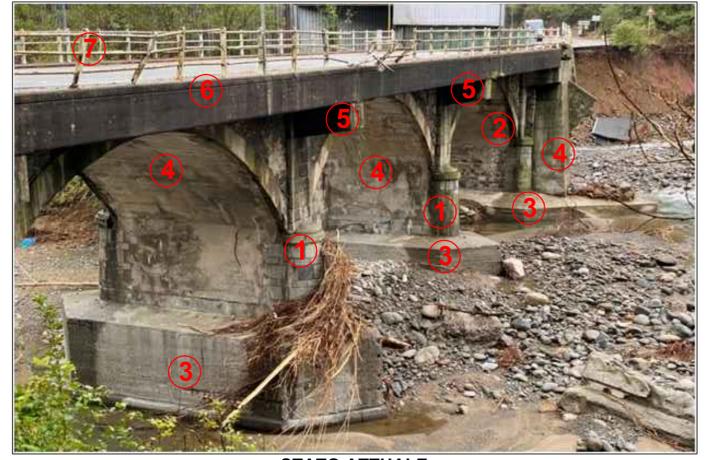
- ① Pile originali del ponte
- ② Parte ricostruita dopo al bombardamento della Seconda Guerra Mondiale
- ③ Fondazioni di rinforzo realizzate dopo l'alluvione del 1968
- ④ Rinforzi in cemento armato dopo l'alluvione del 1968
- ⑤ Travi in cemento armato per realizzazione dell'attuale marciapiede
- ⑥ Sedime stradale allargato per la realizzazione del marciapiede
- ⑦ Ringhiera di recente installazione
