PONTE SUL RIO POALA POSTO LUNGO LA SP 105
"ANDORNO MICCA – MOSSO" KM 12+600 NEI COMUNI DI
VEGLIO E VALDILANA

PERIZIA STATICA STRUTTURALE

RELAZIONE TECNICA

DATA :
MAGGIO 2021

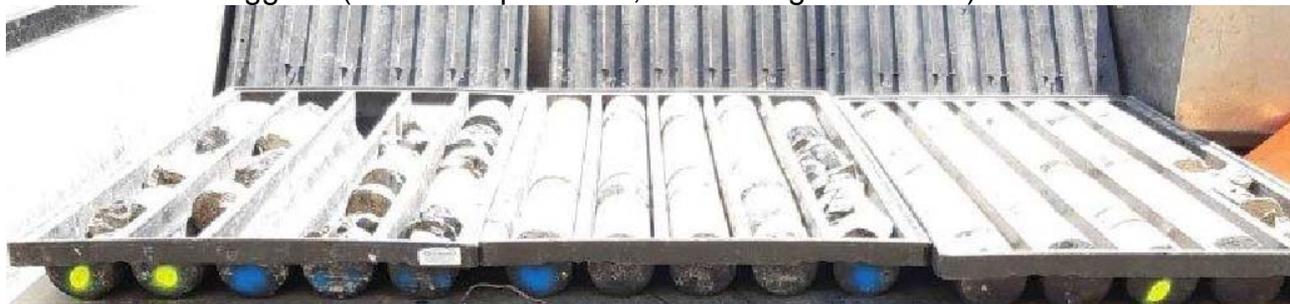
Le immagini delle carote sono riportate di seguito: In **giallo** sono riportate le carote del sondaggio 1 (a destra i primi 5 m, all'estrema sinistra gli ultimi 2 m). In **blu** sono riportate le carote del sondaggio 2 (al centro i primi 5 m, a sinistra gli ultimi 2 m)

Alla base del sottoplinto, le carote estratte hanno mostrato una diffusa fratturazione. Il materiale è ascrivibile a roccia di elevate caratteristiche meccaniche, ma la probabile presenza di fessure all'interno dell'ammasso ha fatto sì che le carote estratte presentino molte discontinuità.

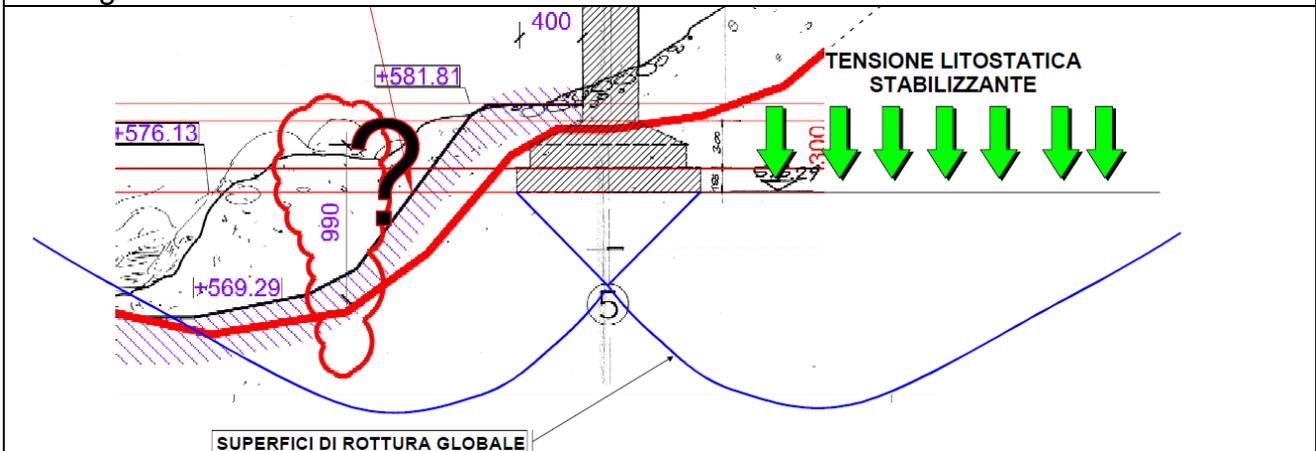
Immagine 1

Se invece si considera uno stato di fratturazione, con discontinuità ravvicinate e variamente orientate, tali da rendere l'ammasso roccioso come un insieme di blocchi lapidei giustapposti e combacianti, di dimensioni decimetriche o poco più, allora il problema può essere ricondotto a quello che caratterizza la rottura di tipo globale di terreni "ghiaiosi"; in tal caso occorre considerare anche uno schema di capacità portante sbilanciato (vedi immagine 1), in quanto a sinistra del disegno manca l'apporto stabilizzante della tensione litostatica e la lunghezza della superficie di taglio è inferiore a quella della parte a destra, con conseguente riduzione della resistenza totale al taglio disponibile; si potrebbero quindi mobilitare superfici di scivolamento come indicato nell'Immagine 2;
